Untersuchungen an Bauteilen mit Vorspannung
ohne Verbund unter Brandbeanspruchung gemäß DIN 4102

Schlußbericht erstattet von

Prof. Dr.-Ing. Dr.-Ing. E.h. K. Kordina
Dipl.-Ing. E. Richter

Dezember 1983

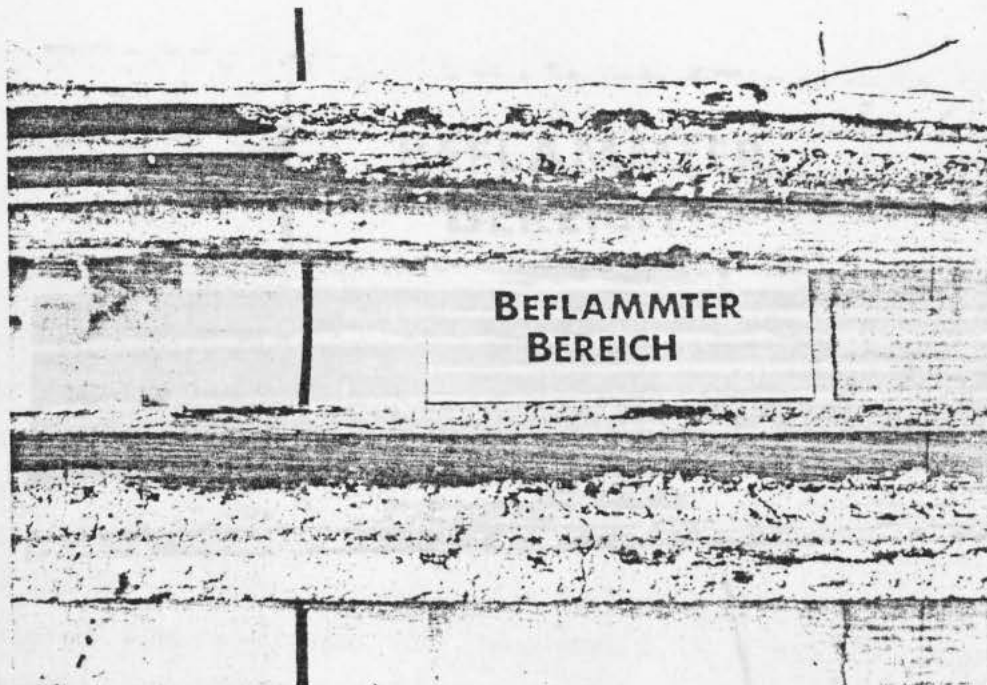
Im Bild 2.5 (Versuch 2) ist an der unteren Probe die deutlich abgebildete verseilte Litzenform sowie die raue und rissige PE-Manteloberfläche zu erkennen, beides Hinweise auf Temperaturen im beflamten Bereich von annähernd 200 °C.

Bild 2.5: Erwärmungsversuch Nr. 2 mit Betonmantel

Ergänzend zur Tabelle 2.4 zeigen die Bilder 2.5 bis 2.8 Details nach den Erwärmungsversuchen. Die Betonschalen sind aufgeklappt.

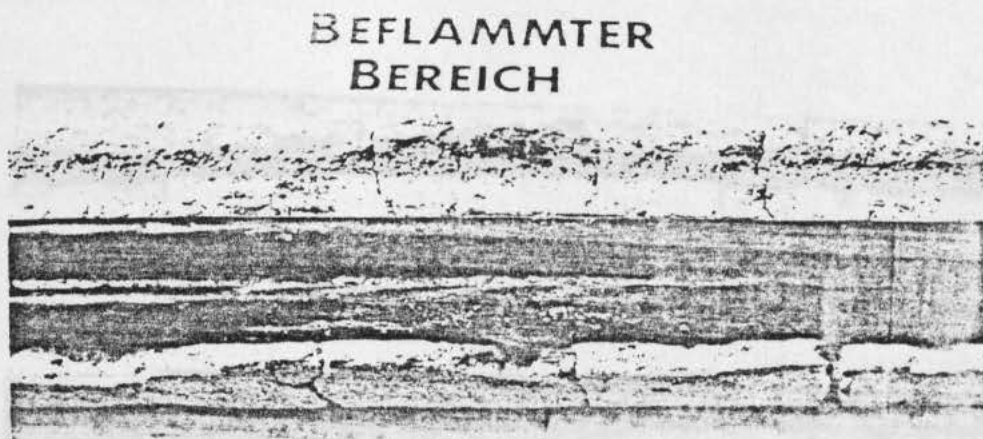
Bild 2.6 (Versuch 3) zeigt die im Bereich des schadhaften PE-Mantels beobachteten dunkelbraunen Fettrückstände. Die Risse in den Betonschalen sind beim Ausbau der Proben nach dem Erwärmungsversuch entstanden.

Bild 2.6: Erwärmungsversuch Nr. 3 mit Betonmantel

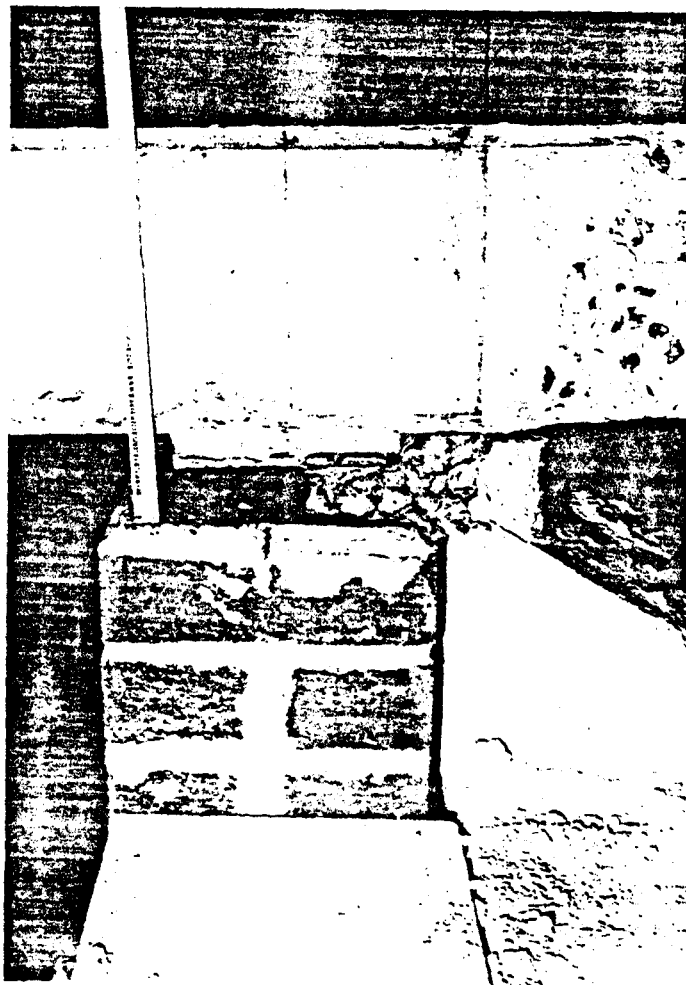
Die Prüfkörper wurden so eingebaut, daß von der Gesamtlänge die mittleren 6 m beflammt wurden, während die angrenzenden Kragarme von je 1,5 m Länge außerhalb des Brandraumes blieben. Beide Auflager waren gegen übermäßige Erwärmung durch Isolierung geschützt. Das eine Auflager wurde durch zwei Stahlplatten mit zwischenliegendem Vollrund (Rollenlager) als horizontal verschieblich ausgeführt, das andere galt durch ein zwischen den Stahlplatten liegendes Halbrund als horizontal annähernd unverschieblich. Aus den Bildern 3.9 und 3.10 sind die Auflagerausbildungen ersichtlich.

Bild 3.9: Horizontal verschiebliches Auflager (nach dem Brandversuch)
